BASILICA DI SAN MICHELE MAGGIORE

PAVIA

MEMORANDUM
Scheda di sintesi

a Legambiente Pavia
Circolo 'Il Barcé'

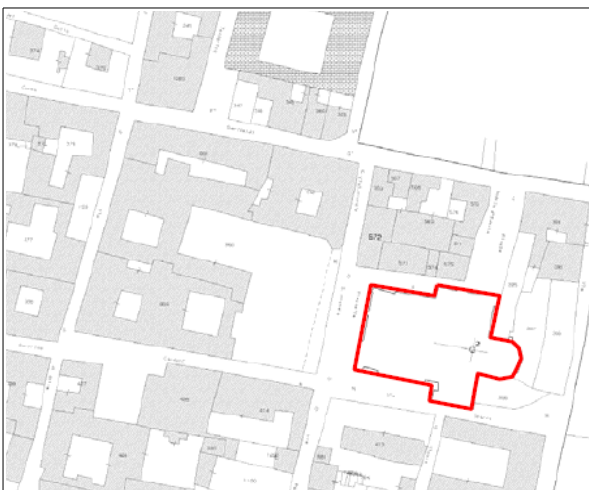
Dati catastali: Estratto di mappa

Dati catastali: Pavia città, Fg. 5, Lettera L
